# 緊急輸送道路に面する民間マンションでの外付け耐震改修工事

江戸川建築設計協同組合 有限会社奥井設計代表取締役 奥井 進

名称：クラウンハイツ  
用途：共同住宅（一部事務所）  
所在地：東京都江戸川区北小岩1-4-3  
発注者：クラウンハイツ管理組合  
耐震診断：有限会社奥井設計  
実施設計：江戸川建築設計協同組合・奥井設計  
補強設計：青木あすなる建設株式会社

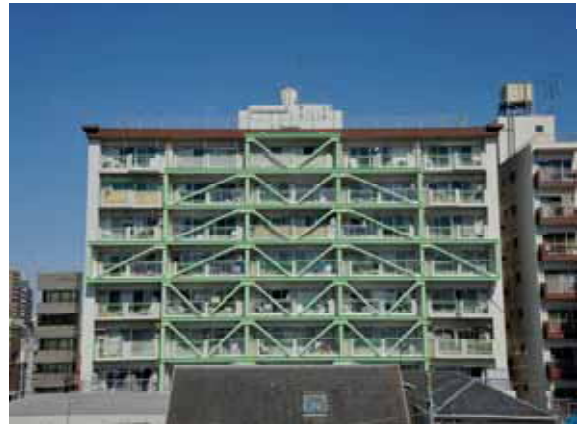
写真 1 バルコニー面の補強

補強後の外観は右の写真 - 1、2 で示す。補強材のサイズが細く、スリムで美観性に富んでいる。フレームは、柱および梁とも H 型鋼でサイズは 250mm である。ブレース材は、外径 190.7mm の鋼管である。鋼管の軸心に摩擦ダンパーが組み込まれている。この摩擦ダンパー(図 - 4) は、RC 系建物用に開発されたもので、層間変形角が 1/1500 ~ 1/2000 の微小な変形から滑り出し、効率的に地震エネルギーを吸収するダンパーである。

補強材がスリムなので、補強後の住戸への影響は少ない。採光・通風等についても大きな問題はない。補強後の住民の印象も悪くはない。

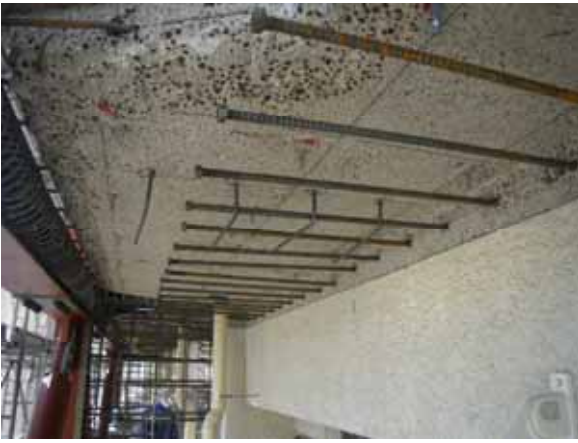
写真 - 3 バルコニー slab 下、目荒し、アンカー打設

騒音・振動が大きいバルコニーの目荒し、アンカーの打設工事は、住戸毎の詳細工程を作成し、住民の方々への事前説明を徹底した。騒音の出る作業日数は、各戸延べ3日とした。

工事中、最も留意した事項は、騒音、振動、埃による住民への影響である。具体的な対策として、作業をなるべく短期間で済ますこと、住戸毎の詳細な工程（作業実施日、作業時間）を作成し事前の了解をとること、騒音測定を実施し数値で状況報告すること等の対策をとった。結果として、バルコニー部の作業については、大きなクレームはなかった。しかし、階段の袖壁増設に伴う解体は、音が廊下でこもるため、住民の方々への影響は否めなかった。

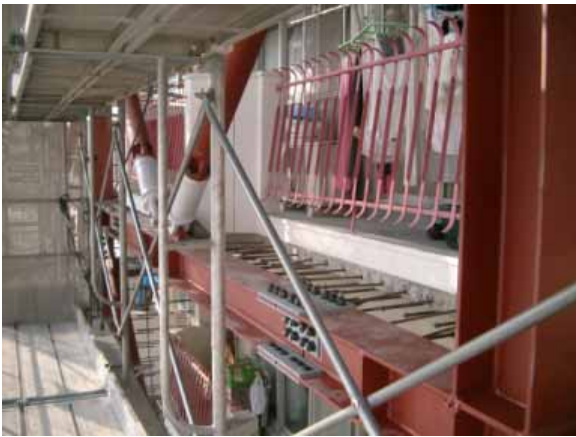
写真 - 4 鉄骨、制震ブレース建方

3階～9階の住居階の制震ブレース工事は、9月初旬より工事を開始し、約5ヶ月で完了した。
